תכנית בית הכנסת בדיר עזיז

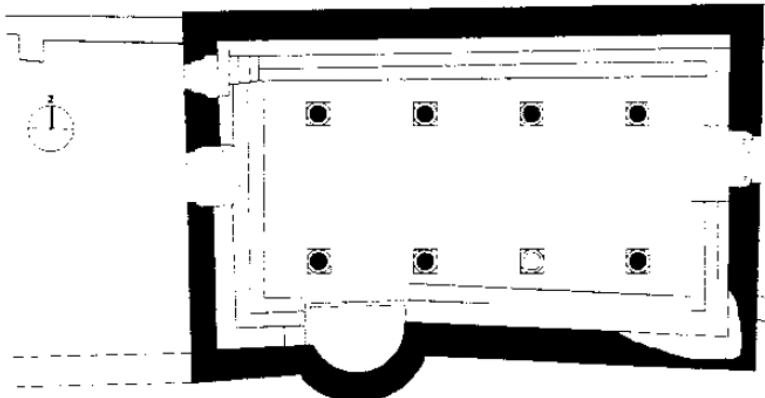
- W1 - קיר צפוני
- W2 - קיר מזרחי
- W3 - קיר דרומי
- W4 - קיר מערבי

ארכיטקטורה: * פתח וחזית בצד מזרח * 8 עמודים ב-2 שורות בגובה 3.2 מ' * פדסטלים בגובה 72 ס"מ * זווית לרגליים בספסלים העליונים * קיר צפוני בגובה 6 מ', כולל קומה ב' * **עזרת נשים** * **נדבך אבני זיז** בגובה 3.7 מ' מציין את גובה קומה א' * ריצוף לוחות בזלת גדולים * פריטי אמנות וכתובות ביוונית - בשימוש משני
