**תכנית בית הכנסת בדיר עזיז**

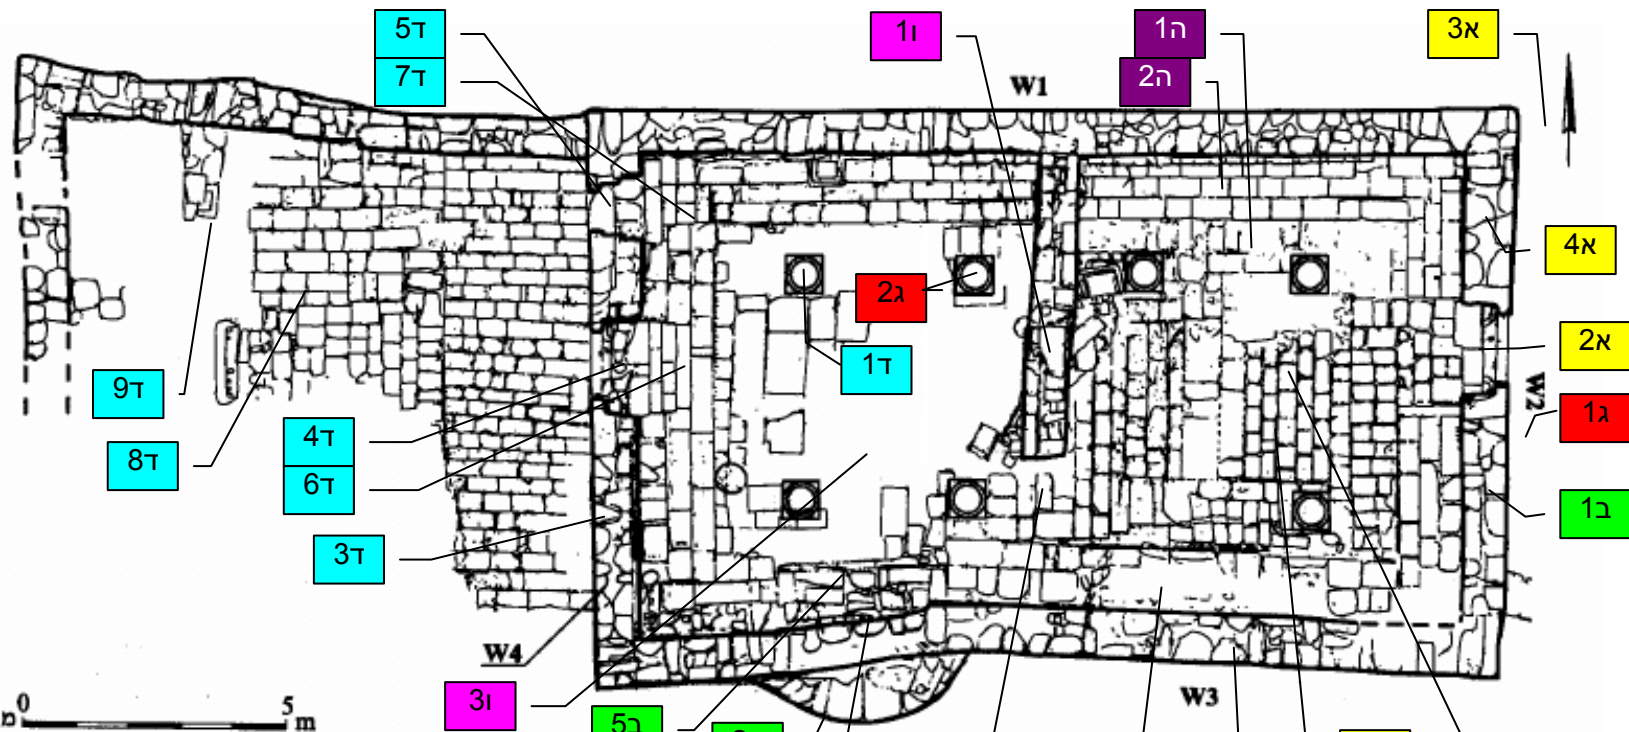
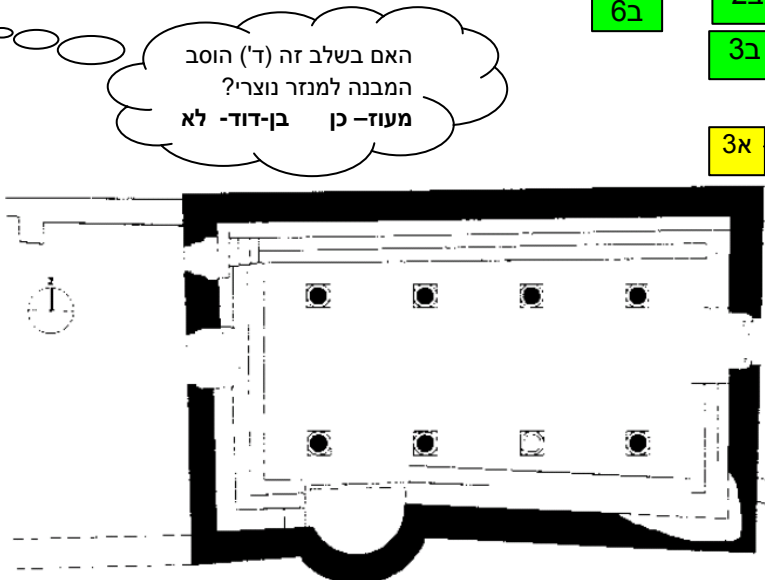
1. בניית האולם הראשי המקורי 11x18 מטר
2. פתח כניסה ראשי בקיר המזרחי
3. גרם מדרגות צר לעזרת נשים
4. אבני גזית בסיטות עדין בחזית המזרחית
5. מאות מטבעות ואסימונים שחוקים

1. חידוש החזית המז. - סיתות עדין למחצה
2. הפן החיצוני של האפסיס בסיטות עדין למחצה
3. נבנה ארון קודש באפסיס
4. חלק מהספסלים הדרומיים הוחלפו בקיר
5. מתחת לבמה נקברו חלקים ארכיטקטוניים מעוטרים (על אחד כתובת ביוונית)
6. מתחת לקיר הבמה- נמצא בתוך פכית חרס מטמון של 14 מטבעות זהב (יוסטיניאנוס)

1. הוצבו בחזרה עמודי האולם
2. הקיר הדרומי נבנה מחדש בבניה גסה
3. החזית המע. הוקמה מחדש בבניית גזית
4. פתח ראשי חדש 1.6 מ' בחזית המע.
5. פתח צדדי צר ונמוך בצפון החזית המע.
6. 5 מדרגות ראשיות ברוחב 1.75 מ'
7. גרם מדרגות צר משני ברוחב 0.7 מ'
8. חצר מערבית מרוצפת מוקפת קירות
9. קיר קדום לחצר

1. הצרת האולם באמצעות קיר בבניה גסה
2. בתוואי 4 עמודי הטור הצפוני
3. רק הסטיו הצפוני היה מקורה ברעפים

1. חלוקת האולם ל-2 מזרח-מערב
2. 6 חדרי מגורים בצד המערבי
3. מחסן-חנות למשקופים בצד המזרחי

W1 - קיר צפוני  
W2 - קיר מזרחי  
W3 - קיר דרומי  
W4 - קיר מערבי

**ארכיטקטורה:** \* פתח וחזית בצד מזרח \* 8 עמודים ב-2 שורות בגובה 3.2 מ' \* פדסטלים בגובה 72 ס"מ \* זווית לרגליים בספסלים העליונים \* קיר צפוני בגובה 6 מ', כולל קומה ב' \* **עזרת נשים** \* **נדבך אבני זיז** בגובה 3.7 מ' מציין את גובה קומה א' \* ריצוף לוחות בזלת גדולים \* פריטי אמנות וכתובות ביוונית - בשימוש משני

- א. ייסוד בית הכנסת- המאה ה-6, ראשית ימי שלטונו של הקיסר יוסטיניאנוס (527-565 לסה"נ)
- ב. בניה מחודשת לאחר חורבן משוער- השליש האחרון של המאה ה-6
- ג. הרס חלקי בעקבות רעש האדמה של שנת 749 לסה"נ
- ד. בנייה מחודשת בחצי שני של המאה ה-8 או חצי ראשון של המאה ה-9
- ה. שינויים מבניים- מתוארך לסוף המאה ה-9 (בהסתמך בשל הממצא הדל)
- ו. שינויים מבניים- מחצית ראשונה של המאה ה-20, סורי-מודרני
